DSI 2598+ 連線燒 錄問題排解示範

問題：之前燒錄正常，突然無法燒錄

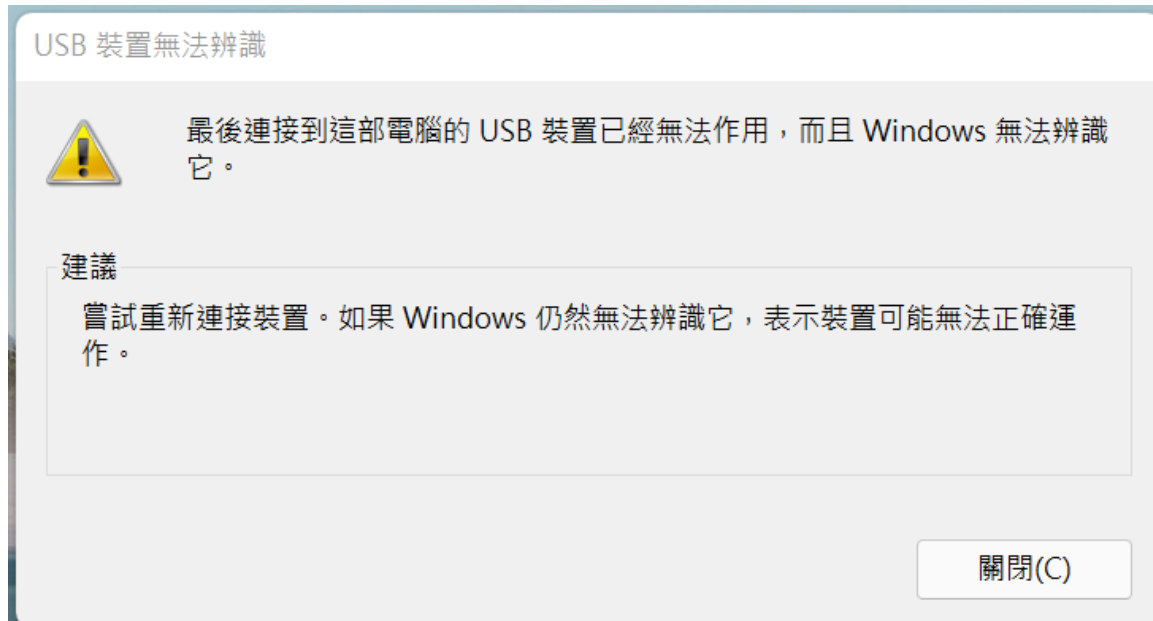
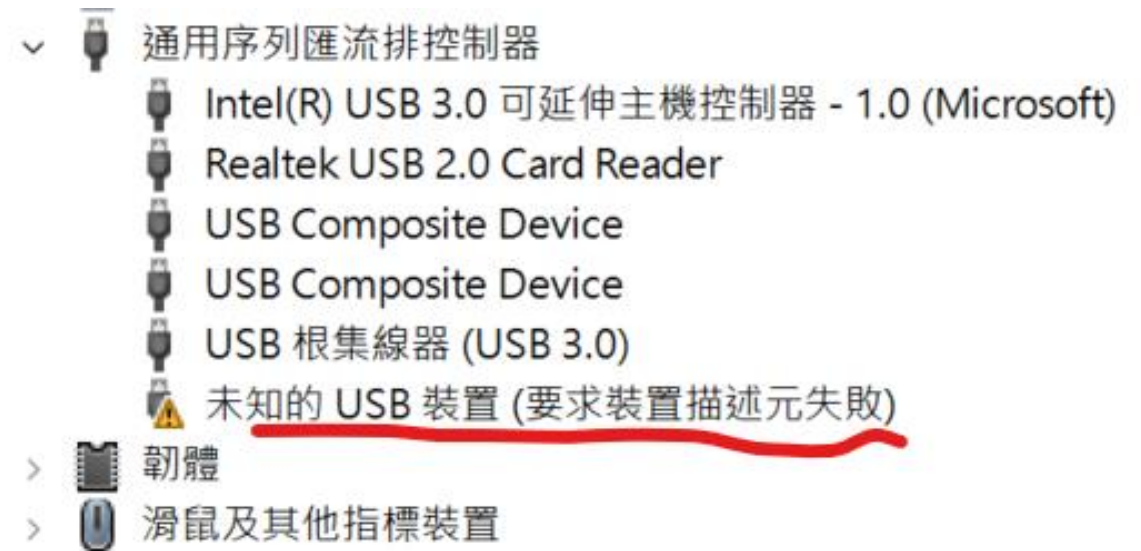
- 可能是因為板子的設定錯誤或 USB 線不穩定或程式撰寫異常導致產生下列畫面問題。

解決方式：重新燒錄 **BootLoader** 程式

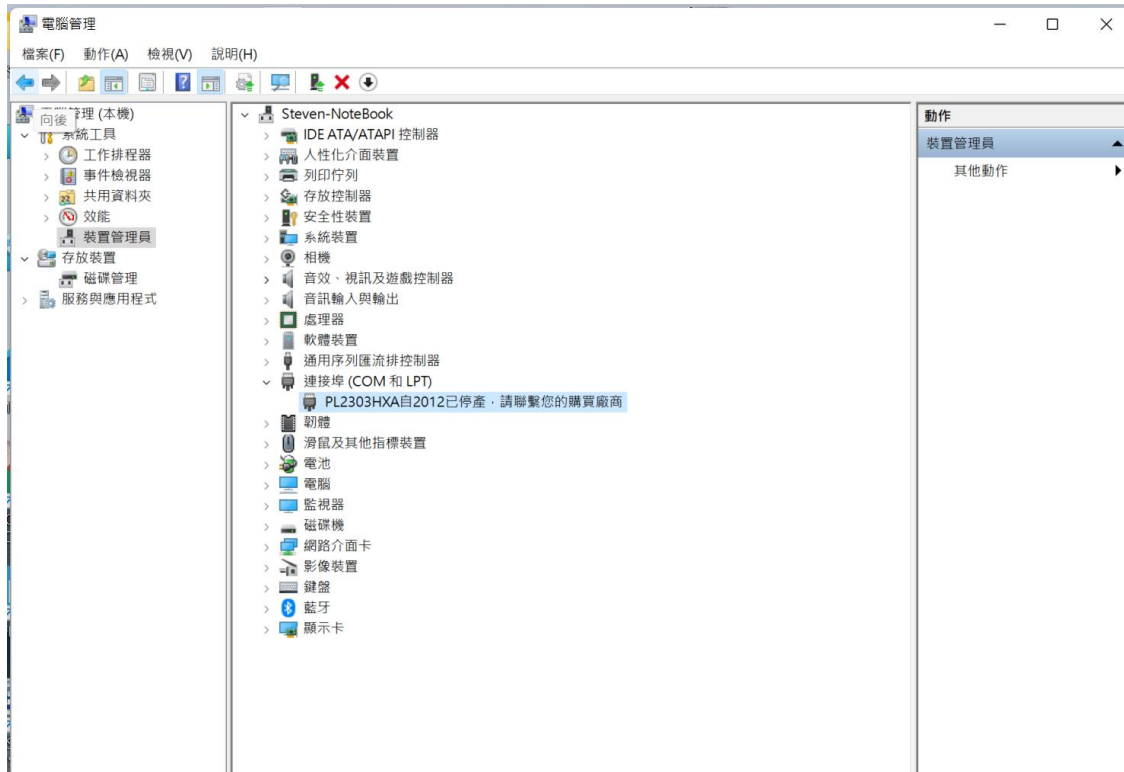
- 由於 windows 10 本身不支援 PL2303HX 的驅動程式，導致安裝會出現問題

PL2303HXA自2012已停產，請聯繫您的購買廠商

先安裝驅動程式 PL2303_PROLIFIC_GPS_1013_20090319.EXE

- 更新驅動流程：點選 **更新驅動程式** -> **瀏覽電腦上的驅動程式**
